Résultat Sondage à la tarière manuelle  
Rue de la Petite Garenne à ATHIS

Réalisé le : 21/08/2024

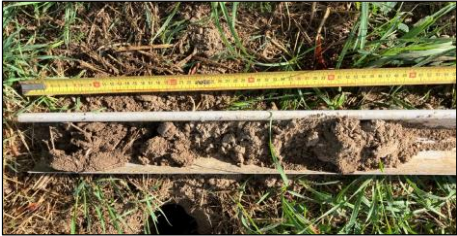
Limon brun/beige avec fragments de craie. Refus de tarière dans la craie à 60 cm de profondeur.  
Absence de trace d'oxydation.

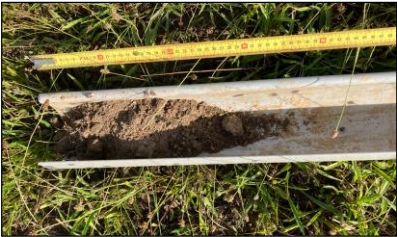
Limon brun/beige avec fragments de craie.  
Craie à faible profondeur ne permettant pas d'investiguer le terrain au-delà de 40 cm.  
Absence de trace d'oxydation.

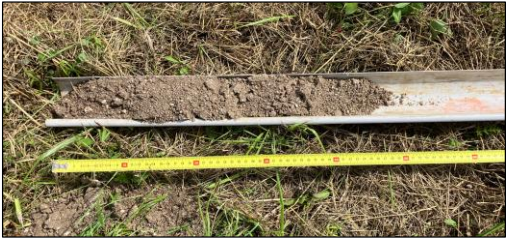
Limon brun/beige avec nombreux fragments de craie.  
Craie à faible profondeur ne permettant pas d'investiguer le terrain au-delà de 40 cm.  
Absence de trace d'oxydation.

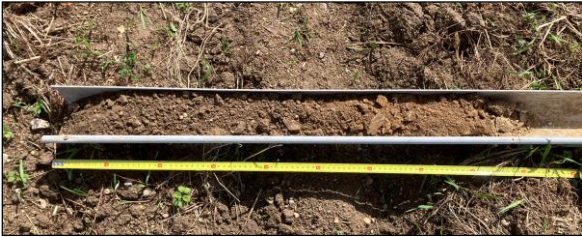
Limon brun à beige avec fragments de craie. Refus de tarière dans la craie à 90 cm de profondeur.  
Absence de trace d'oxydation.

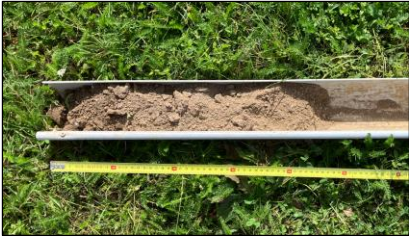
Limon brun/beige avec nombreux fragments de craie.  
Craie à faible profondeur ne permettant pas d'investiguer le terrain au-delà de 40 cm.  
Absence de trace d'oxydation.

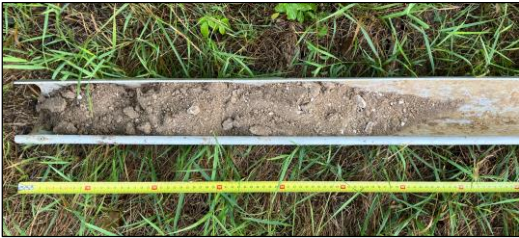
Limon brun/beige avec nombreux fragments de craie.  
Craie à faible profondeur ne permettant pas d'investiguer le terrain au-delà de 50 cm.  
Absence de trace d'oxydation.

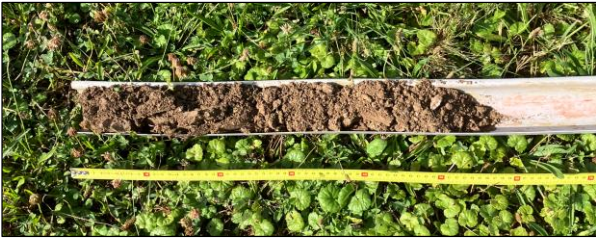
Limon brun clair légèrement argileux avec nombreux fragments de craie.  
Craie à faible profondeur ne permettant pas d'investiguer le terrain au-delà de 50 cm.  
Absence de trace d'oxydation.

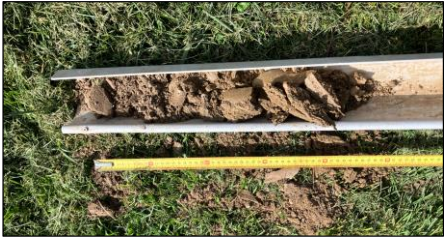
Limon brun clair légèrement argileux avec fragments de craie et de remblais.  
Refus de tarière à 50 cm de profondeur dans les remblais.  
Absence de trace d'oxydation.

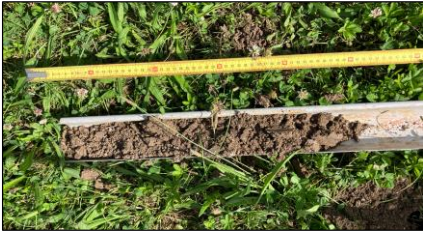
Limon brun avec fragments de craie et de remblais. Refus de tarière à 70 cm de profondeur dans les remblais.  
Absence de trace d'oxydation.
