DIAGNOSTIC DU SYSTEME D'ASSAINISSEMENT D'ATHIS

**PHASES 4-5 : Diagnostic et bilan de
fonctionnement et élaboration d'un schéma
directeur**

Septembre 2024 (V1)
Rédigé par : R. SALMAN
Visé par : P. MANET

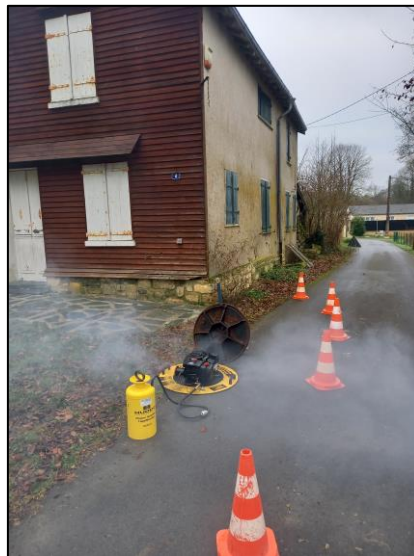
Figure 1 : Exemple de test à la fumée

Le principe de ce test est d'injecter de la fumée directement dans le réseau d'eaux usées et d'observer l'éventuelle réaction d'ouvrages de collecte des eaux pluviales à la fumée.

Le test à la fumée permet de vérifier l'état des réseaux et de mettre en évidence les raccordements non conformes. Les raccordements non conformes sont définis comme étant des apports d'eaux pluviales (gouttières, drains, sorties de garage ou de terrasses, siphons de sol, etc.) au réseau d'eaux usées. Ces mauvais raccordements perturbent à la fois le fonctionnement des réseaux d'assainissement, ainsi que celui de la station d'épuration. Ils peuvent aussi être à l'origine de débordements des collecteurs lors de pluies abondantes.

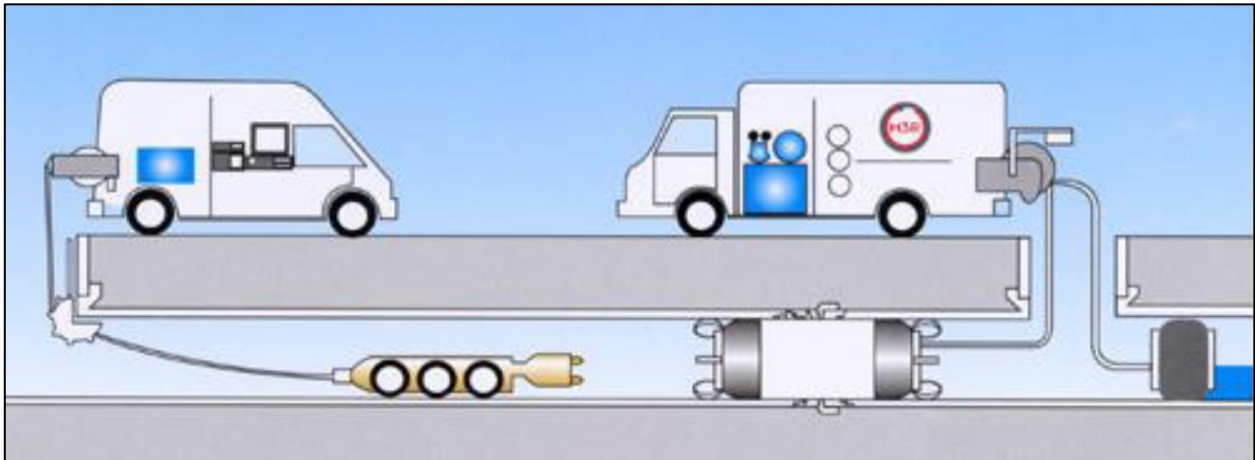
Figure 6: Schéma expliquant le principe de la manchette

Quel que soit le procédé utilisé, la technique de pose consiste à plaquer la manchette sous pression pour l'encre ou la fixer à la paroi de l'ouvrage. L'opération doit être réalisée avec beaucoup de soin afin d'éviter tout décollement ultérieur. Selon les diamètres et l'implantation des défauts à traiter, il est possible de mettre en place de 4 à 6 manchettes par jour.

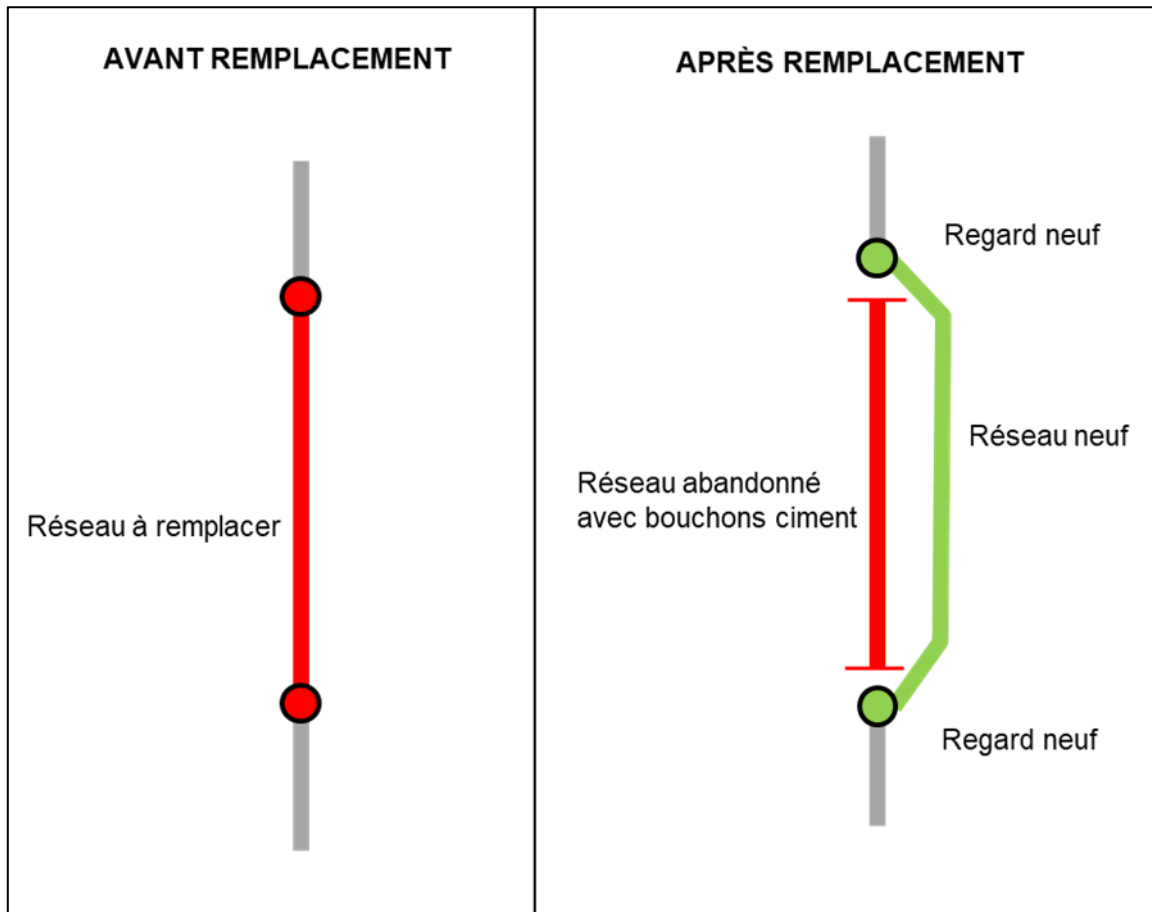
Figure 8 : Principe de technique destructive

Une fois que les contrôles de compactage et d'étanchéité ont été concluants, l'entreprise procède à la remise en état (chaussée, accotement, espace vert, etc...) y compris la réfection de la signalisation si besoin (passage piéton, marquage au sol, panneaux...).

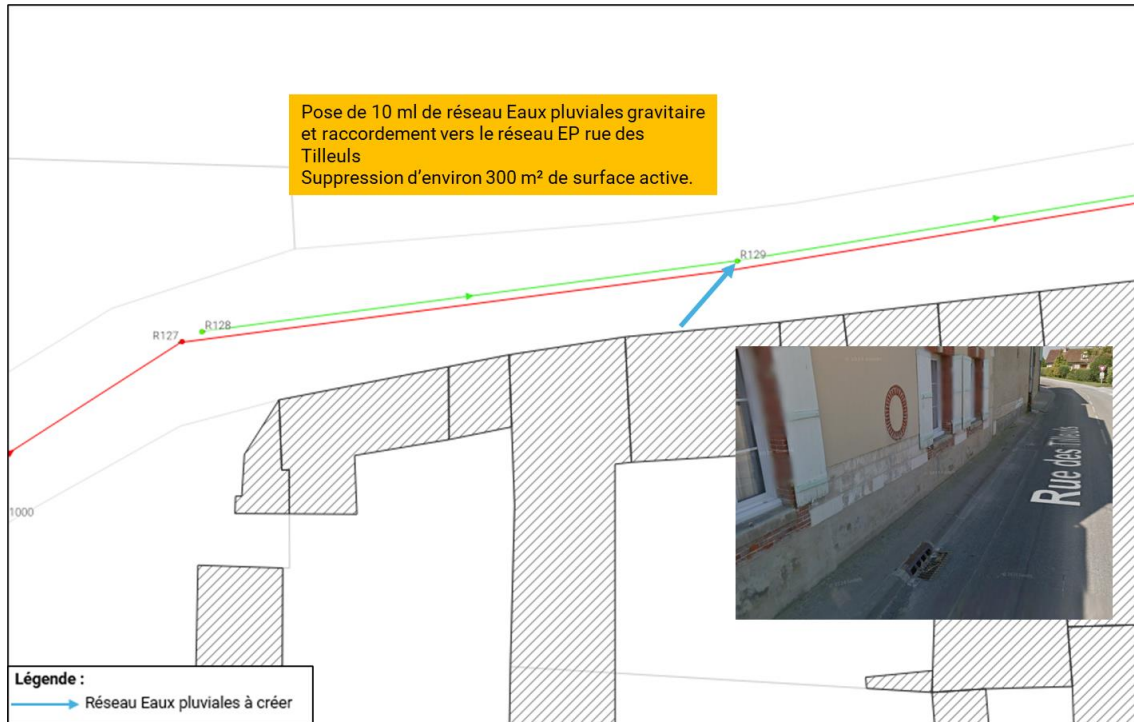
Les tests à la fumée ont montré que la grille EP devant le 35 rue des Tilleuls est raccordée au réseau EU. Ces travaux permettront de supprimer environ 300 m² de surface active actuellement collectée vers la STEP. Nous proposons de raccorder cette grille EP vers le réseau EP le plus proche.

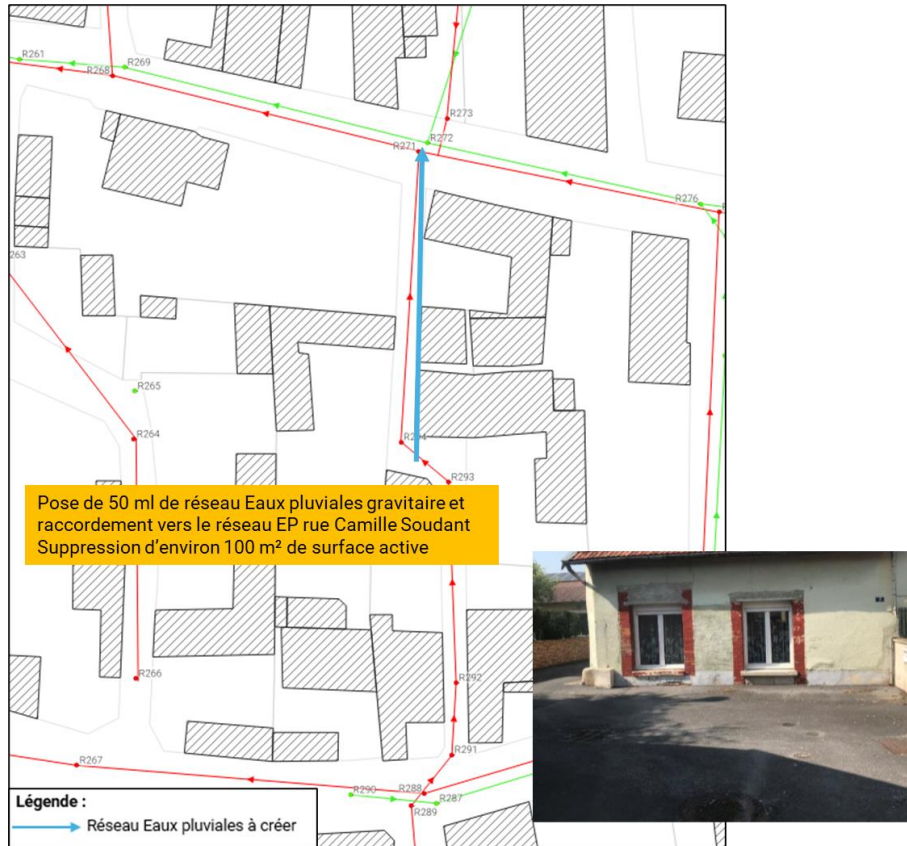
Nous proposons de raccorder cette grille EP vers le réseau EP rue Camille Soudant.

Ces travaux permettront de supprimer environ 100 m² de surface active actuellement collectée vers la STEP.

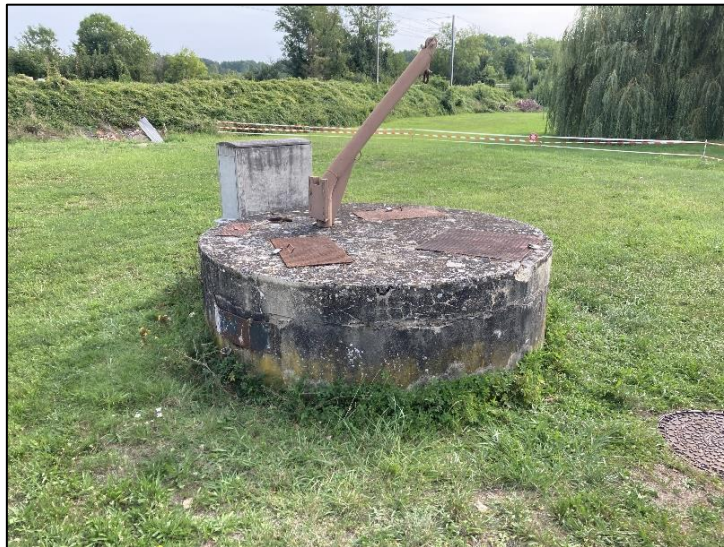
Figure 12 : Vue actuelle du PR Gare

On constate quelques désordres sur le poste de refoulement rue de la Gare : génie-civil de la bache dégradé et trappes d'accès vétustes.

Nous proposons les travaux suivants :

- Réfection du GC du poste (fissures et fers apparents) ;
- Renouvellement des trappes d'accès.

Ces propositions sont estimées à **7 500 € HT**.
